国道 197 号名取トンネルの地すべり災害速報

以下の内容は、愛媛県からの技術指導要請に基づき実施した平成 17 年 4 月 7 日の現地調査（地すべりチーム）、4 月 22 日の現地調査（トンネルチーム）および 5 月 9 日に実施した愛媛県・土木研究所（地すべりチーム）合同調査から、地すべり被災状況について概要を整理したものです（引用文献：土木技術資料）。

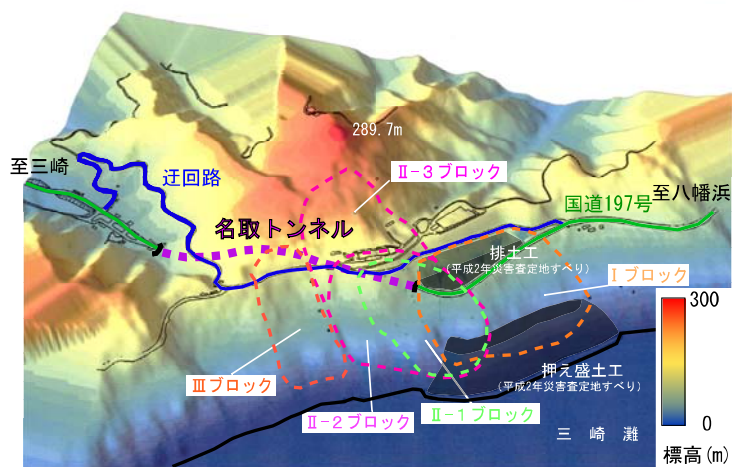
図-2 名取トンネル周辺鳥瞰図

* 地すべり（3箇所5ブロック）の範囲は、「4. 地すべり範囲について」による推定範囲を示す

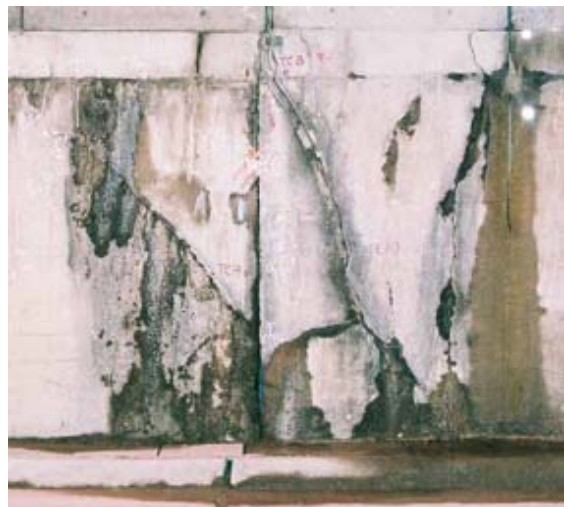
トンネル内の亀裂は、八幡浜側坑口より約 50m の範囲に多く見られます。特に八幡浜側坑口より約 30 m～約 45m 間の変状が顕著で、PCL 版（工場製品のアーチ状コンクリートパネル）の脚部を支持している側壁コンクリートには圧縮破壊による亀裂（写真-2）、PCL 版が内空側に押されることによる隣接する PCL 版との間の目開き、舗装の打ち継ぎ目部の開口などが確認されます。また、PCL 版から削孔したボーリングコアを観察すると、覆工コンクリートが輪切り状になっていることが確認されました。したがって、過去の地すべり活動に伴い覆工コンクリートに亀裂が発生したため PCL 版を設置したものの、地すべり活動の進行とともに覆工コンクリートの破壊が進み耐荷力が失われ、さらに過大な荷重が PCL 版に作用し、PCL 版の脚部を支持している側壁コンクリートが圧縮破壊された状況にあるものと考えられます。さらに地すべり活動が進行し PCL 版脚部の側壁コンクリートの破壊が進んだ場合は、PCL 版が落下する恐れがあり、何らかの対策を施さないで車両を通行させることは非常に危険であると判断されました（図-3）。

写真-2 側壁コンクリートの圧縮破壊（八幡浜坑口より 40m 付近の海側）

名取トンネルを再運用するためには、変状が発生した箇所のトンネルの修復に加えて、変状の直接の発生原因となっている地すべり活動の抑制・抑止対策が必要となります。しかし、地すべり活動を抑制・抑止することができない限りは、仮にトンネルを修復しても再びトンネルに変状が発生して度重なる対策が必要になることは避けられません。また、トンネル内はすでにPCL版による補強が行なわれて、更なるトンネル内からの補強は建築限界の制限から実施が困難な状況にあります。

したがって、今後の調査・対策としては、まず地すべりの範囲・性状と運動の有無・すべり面を明らかにするための調査を行い、対策工による抑制・抑止の可能性やバイパストンネルの検討を行う必要があります。

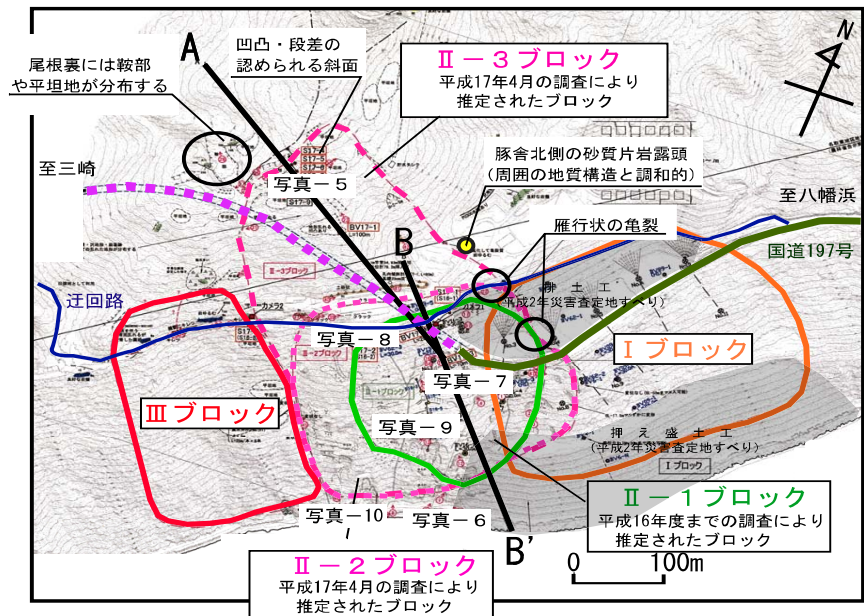
図-4 名取トンネル周辺の地すべりブロック

被災地の地すべりは、沖合いからの地形観察・レーザープロファイラ測量と空中写真判読による地形解析およびトンネル内や地表における変状箇所の分布状況や変状発生機構の考察結果を総合し、幅 200m～300mの地すべりが3箇所5ブロック(Iブロック、II-1, 2, 3ブロック、IIIブロック)存在するものと考えられました(図-4, 図-5)。Iブロックは、平成2年災害査定地すべりに対応したもので、排土+押え盛土+集水井工が施されています。IIIブロックは、町道付近を地すべりの頭部とするものです。IIブロックについては、「町道付近を地すべりの頭部とするII-1, 2ブロック」と「尾根頂部付近を地すべりの頭部とするII-3ブロック」とに区分されます。このうちIIブロックが国道に影響しているものと考えられます。以下にIIブロックの概要を示します。

II-1ブロックは、平成16年度までの調査により把握されていたブロックで、トンネル内変状の顕著な位置、集水井の変位深度、孔内傾斜計による変位深度、町道やIブロック排土工の低盤面に形成された雁行状の亀裂位置などにより範囲が推測されています。平成17年4月22日までの孔内傾斜計(BV16-1)計測結果では、当該ブロックの変動量は約1.5mm/月です(図-5)。II-2ブロックは、平成17年4月の沖合いからの地形観察やレーザープロファイラ測量により、分布が推測されたブロックです。現地踏査を行った結果、Iブロック排土法枠の破損位置、町道の雁行状の亀裂位置などから範囲が推測されました。

II-3ブロックも、平成17年4月の沖合いからの地形観察やレーザープロファイラ測量により、分布が推測されたブロックです。地すべり活動による新しい亀裂等は現地踏査では認められませんが、斜面に露頭が分布しないことや、斜面の広い範囲にわたって連続する陥没地形・段差・鞍部等の地形が分布することにより、地すべりの存在が推測されました。なお、頭部の尾根裏にも鞍部や平坦地が分布しており、地すべり運動により形成された可能性があります。
