国道 197 号名取トンネルの地すべり災害速報

以下の内容は、愛媛県からの技術指導要請に基づき実施した平成 17 年 4 月 7 日の現地調査（地すべりチーム）、4 月 22 日の現地調査（トンネルチーム）および 5 月 9 日に実施した愛媛県・土木研究所（地すべりチーム）合同調査から、地すべり被災状況について概要を整理したものです（引用文献：土木技術資料）。

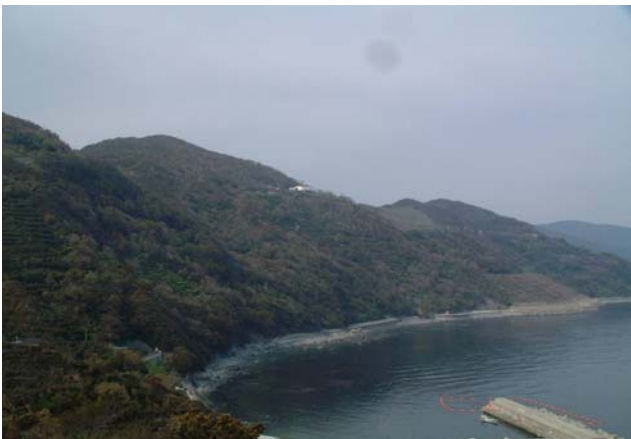
愛媛県西宇和郡伊方町の国道 197 号名取トンネル（昭和 53 年竣工・延長 640m・幅員約 6m）が、平成 17 年 5 月 9 日正午より、八幡浜側坑口周辺における地すべり活動のため通行止めとなりました（写真-1、図-1, 2）。国道 197 号は、愛媛県西部の佐田岬半島を縦断し、八幡浜市と伊方町三崎を結ぶ唯一の幹線道路です。また、伊方

写真-1 名取トンネル周辺の全景
